Diagnostikos ataskaita

2015 OPEL MOKKA Cosmo

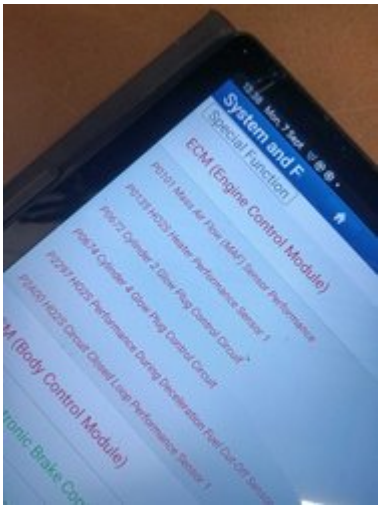
Mechaninė dalis

1. VARIKLIS: Kaitinimo žvakė

2. VARIKLIS: Ekscentrinio Veleno Pavaros Grandinė

3. KITA: Variklio Alyvos ir Filtro Keitimas

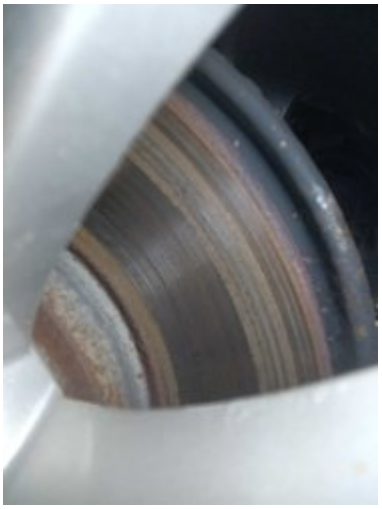
4. STABDŽIAI: Priekiniai Stabdžių Diskai Abu

5. STABDŽIAI: Galiniai Stabdžių Diskai

6. VARIKLIO VALDYMAS - DEGALAI: Purkštukai (Visi)
