Diagnostikos ataskaita

2017 AUDI A4 Design Pro Line Plus

Paruošimo ir remonto ataskaita

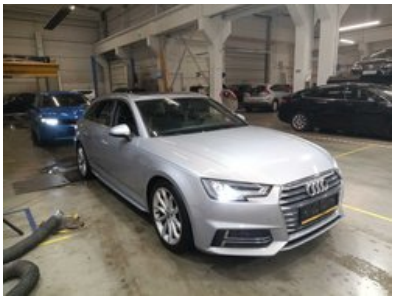
2. KITA: Pakeisti Padangas

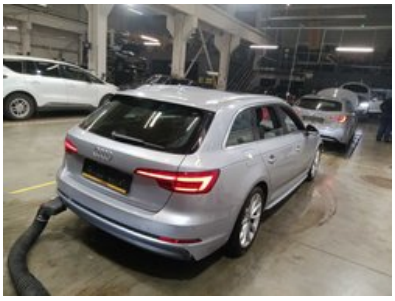
3. PAKABA: Pakabos Viršutinė Svirtelė Galinė
