Diagnostikos ataskaita

2017 VOLKSWAGEN PASSAT B8 Highline 4M

Paruošimo ir remonto ataskaita

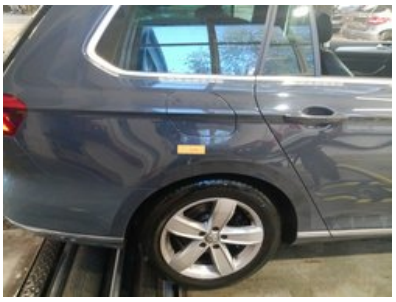
1. Šonas: Kairė ir Dešinė Pusė - Matomi Pažeidimai ir Įbrėžimai

2. Šonas: Kairė ir Dešinė Pusė - Matomi Pažeidimai ir Įbrėžimai

3. Priekis: Gaubtas - Matomi Pažeidimai

4. Priekis: Priekinis Buferis - Būklė ir Lygiavimas

- 1. Dažyti Kapotą
