Diagnostikos ataskaita

2022 SKODA SUPERB Ambition

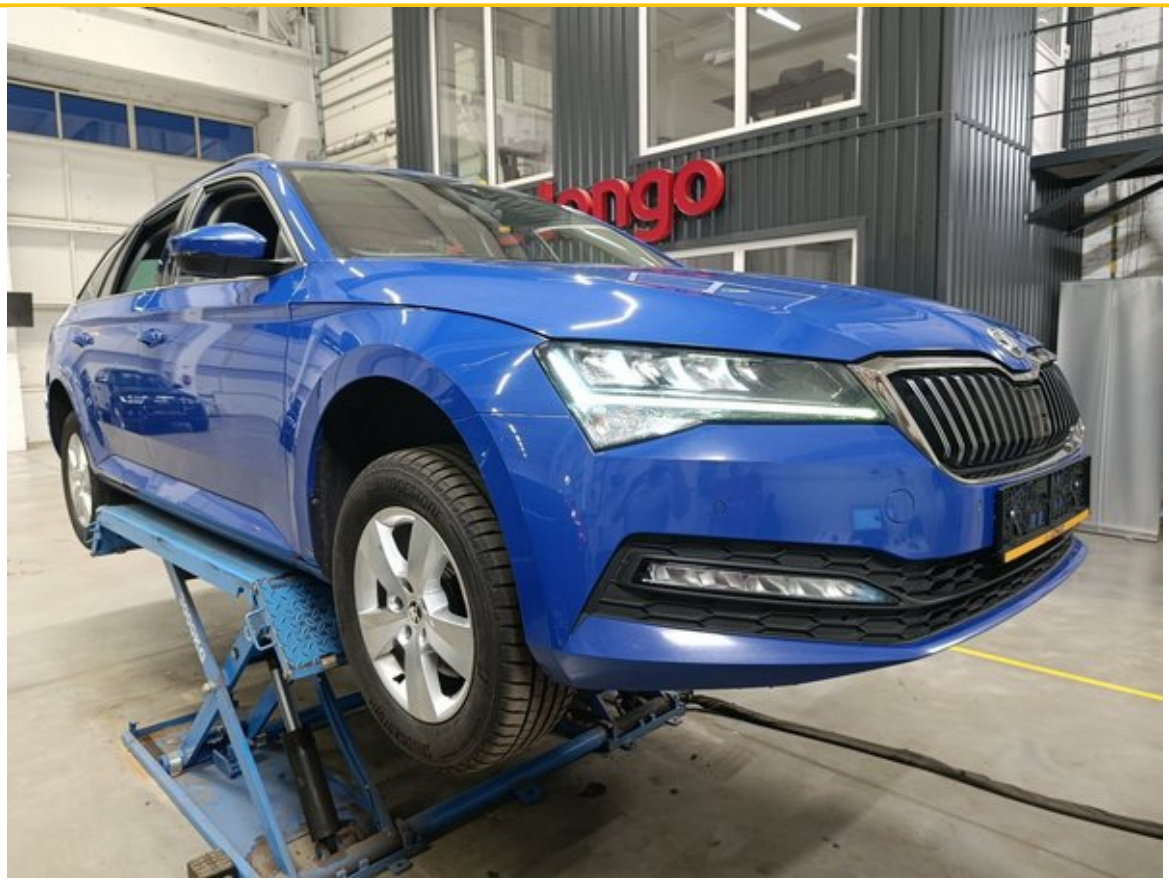
Paruošimo metu panaudotos atsarginės dalys

1. AdBlue 10L
2. Alyvos Išleidimo Kaištis (8030043)
3. Quartz Ineo Xtra EC6 0W20 208L 0L
4. Alyvos Filtras (OE688/6)
5. Bridgestone 215/60R16 Summer Tire (BRIDGESTONE 215/60R16 SUMMER)

- 1. Pakeisti Padangas
- 2. Variklio Alyvos ir Filtro Keitimas
