Diagnostikos ataskaita

2015 AUDI A3 Attraction Pro Line

Paruošimo ir remonto ataskaita

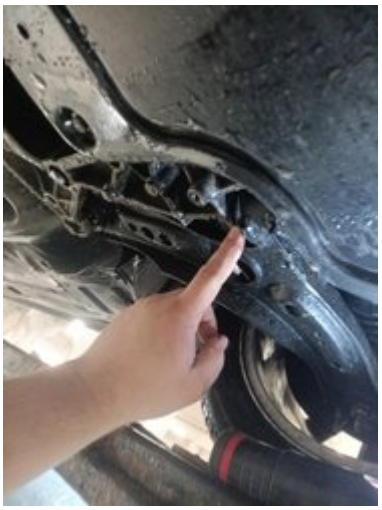
Mechaninė dalis

1. KITA: Variklio Alyvos ir Filtro Keitimas

2. KITA: Pakeisti Padangas

3. VARIKLIS: Paskirstymo diržas

4. PAKABA: Rutulinis Šarnyras Apatinis

5. PAKABA: Pakabos Apatinės Svirtės Priekinė Įvorė

6. STABDŽIAI: Galinis Stabdžių Diskas (Abi) - Stabdžių Kaladėlės Nuimtos

- 1. Pakabos Apatinė Svirtis, Priekinė — Įvorė
- 2. Pakeisti Numerio Lentelės Apšvietimo Lemputę
- 3. Variklio Alyvos ir Filtro Keitimas
- 4. Pakeisti Padangas
- 5. Rutulinis Šarnyras - Apatinis
