Diagnostikos ataskaita

2020 SKODA OCTAVIA Business Edition

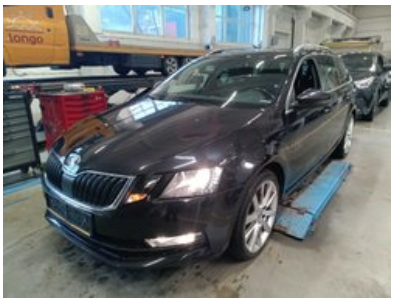
Mechaninė dalis

1. KITA: Variklio Alyvos ir Filtro Keitimas

2. KITA: Pakeisti Padangas

3. STABDŽIAI: Priekiniai Stabdžių Diskai Abu

4. PAKABA: Pakabos Apatinės Svirtės Įvorės Abi

- 1. Pakeisti Padangas
- 2. Pakabos Apatinės Svirties Įvorės (Abi)
- 3. Priekiniai Stabdžių Diskai (Abu)
- 4. Variklio Alyvos ir Filtro Keitimas
