Diagnostikos ataskaita

2022 AUDI E-Tron Limited Edition

Paruošimo ir remonto ataskaita

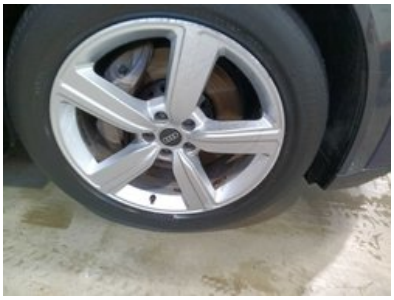
1. Kita: Papildomi Poliravimo Darbai

2. Šonas: Ratai - Būklė

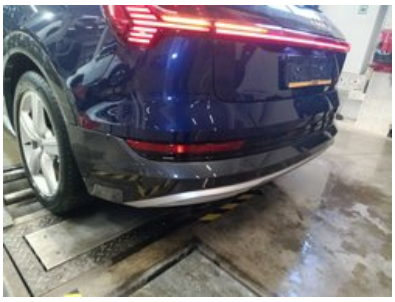
3. Šonas: Išoriniai Veidrodžiai - Veidrodžio Vientisumas ir Tvirtinimas Prie Automobilio

4. Galas: Galinis bamperis - Būklė ir centravimas

5. Priekis: Priekinis Buferis - Būklė ir Lygiavimas

6. Priekis: Priekinis Buferis - Būklė ir Lygiavimas

7. Priekis: Priekinis Buferis - Būklė ir Lygiavimas

- 1. Dažyti Galinį Bamperį
- 2. Dažyti Priekinį Bamperį

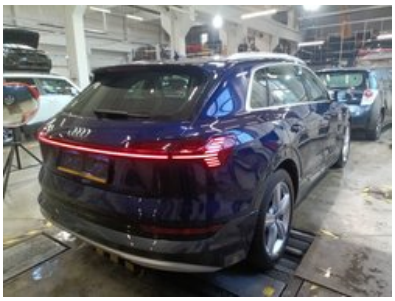
1. KITA: Pakeisti Padangas

- 1. Pakeisti Padangas

1. Tire 255/50R20 109H Winmaster Prox ARW 5 XL (KH) Winter (25550 R20 109H WINMASTER PROX ARW 5 XL (KH))
