# Diagnostikos ataskaita

# 2018 AUDI Q5 Sport

| VIN kodas: WAUZZZFY5J2171134 | Kuro sąnaudos: 4.90 l/100km |

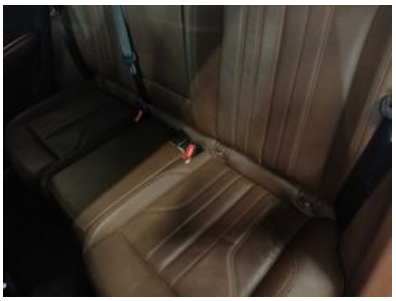
**1. Sėdynės:** Visos Sėdynės - Būklė

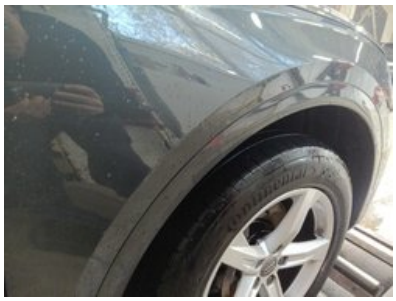
**1. Kita:** Papildomi Poliravimo Darbai

**2. Priekis:** Gaubto Garso Izoliacija - Būklė

**3. Priekis:** Priekinis Buferis - Būklė ir Lygiavimas

**4. Galas:** Galinis bamperis - Būklė ir centravimas

- 1. Dažyti Priekinį Bamperį
- 2. Dažyti Galinį Bamperį
- 3. Dažyti Duris

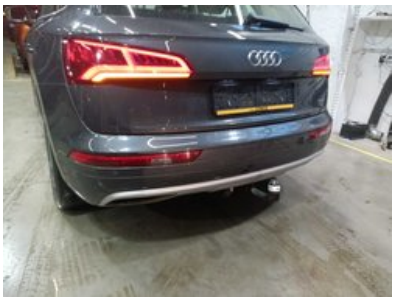
**5. Žibintai:** Lemputės

**6. Žibintai:** Galiniai žibintai (Stabdžių, rūko, posūkių) - Pagrindinis veikimas, pažeidimai ir spalva

**7. Šonas:** Kairė ir Dešinė Pusė - Matomi Pažeidimai ir Įbrėžimai

**8. Šonas:** Kairė ir Dešinė Pusė - Matomi Pažeidimai ir Įbrėžimai

- 1. Pakeisti Galinius Žibintus
- 2. Priekinių Žibintų Reguliavimas

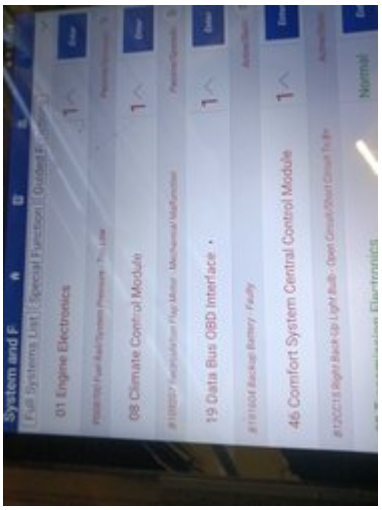
**1. KITA:** Variklio Alyvos ir Filtro Keitimas

**2. KITA:** Įkrauti Akumuliatorių

**3. STABDŽIAI:** Galinis Stabdžių Diskas (Abi) - Stabdžių Kaladėlės Nuimtos

**4. PAKABA:** Amortizatoriaus Dulkių Apsauga Abiejose Pusėse

**5. BENDRIEJI ELEKTROS KOMPONENTAI:** Akumuliatorius

- 1. Variklio Alyvos ir Filtro Keitimas
- 2. Įkrauti Akumuliatorių
- 3. Akumuliatorius
