Diagnostikos ataskaita

2018 AUDI A4 Sport S Line Edition

Paruošimo ir remonto ataskaita

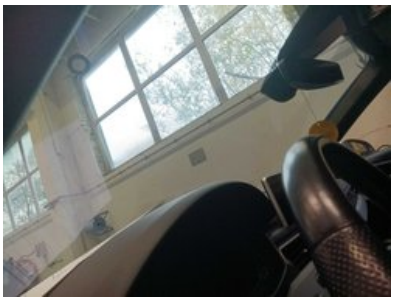
3. Vidus: Apdailos detalės - Būklė

4. Vidus: Papildomi Valymo Darbai

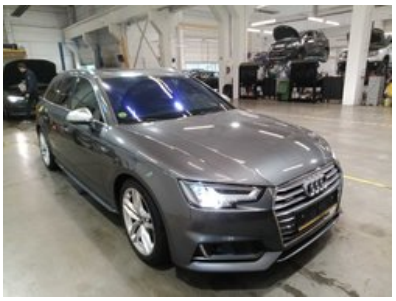
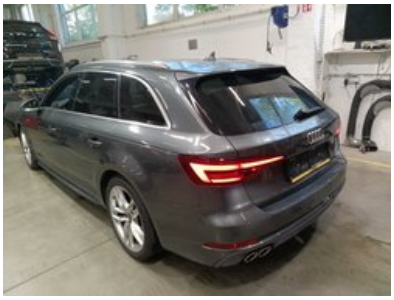
1. KITA: Variklio Alyvos ir Filtro Keitimas

2. STABDŽIAI: Priekiniai Stabdžių Diskai Abu

3. STABDŽIAI: Galiniai Stabdžių Diskai

4. PAKABA: Pakabos Viršutinė Svirtis Abi

5. PAKABA: Pakabos Viršutinė Svirtis Abi

- 1. Variklio Alyvos ir Filtro Keitimas
- 2. Pakabos Viršutinė Svirtis (Abi)

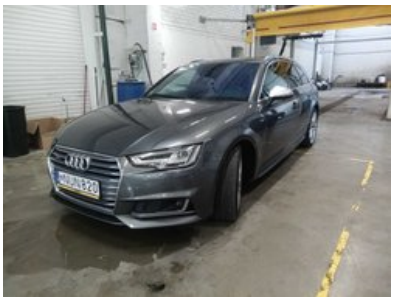
2. Papildyti AdBlue

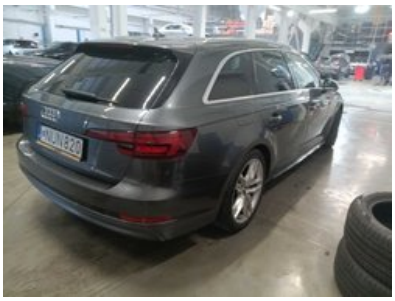
3. Oro Kondicionavimo Matavimas
