Diagnostikos ataskaita

2017 KIA SPORTAGE Sense

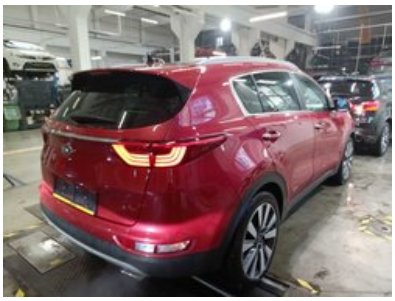
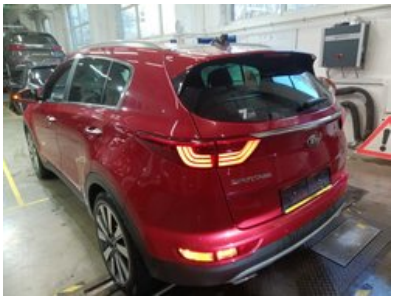
3. STABDŽIAI: Galiniai Stabdžių Diskai
