Diagnostikos ataskaita

2014 TOYOTA AURIS Aspiration

Paruošimo ir remonto ataskaita

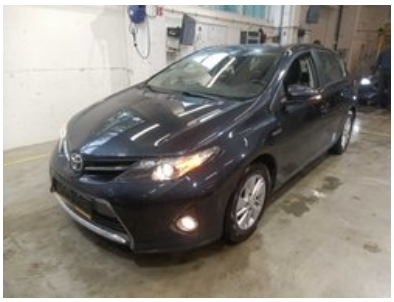
Mechaninė dalis

1. PAKABA: Amortizatoriaus statramščio viršutinis tvirtinimas (abu)

2. PAKABA: Amortizatoriai (Pora)

3. PAKABA: Stabilizatorius

4. STABDŽIAI: Galiniai Stabdžių Diskai

5. KITA: Pakeisti Padangas

6. KITA: Variklio Alyvos ir Filtro Keitimas

7. KITA: Įkrauti Akumuliatorių

- 1. Sistemos Evakavimas/Pakrovimas
- 2. Įkrauti Akumuliatorių
- 3. Pakeisti Lemputę Priekinių Žibintų
- 4. Pakeisti Priekinį Valytuvą (Mechaninis)
- 5. Amortizatoriaus viršutinis tvirtinimas (abu)
- 6. Stabilizatoriaus Svirtelė
- 7. Variklio Alyvos ir Filtro Keitimas
- 8. Amortizatoriai (Pora)

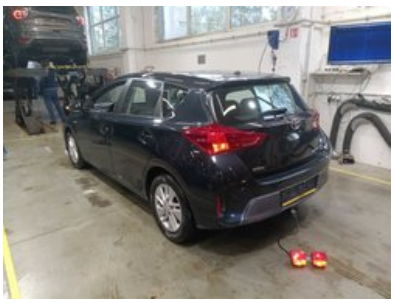
8. IŠMETIMO SISTEMA: Vamzdis - Galinis/Išmetimo/Duslintuvas

9. ORO KONDICIONAVIMAS IR ŠILDYMAS: Sistemos Evakuacija/Užpildymas
