Diagnostikos ataskaita

2022 PEUGEOT 2008 Allure

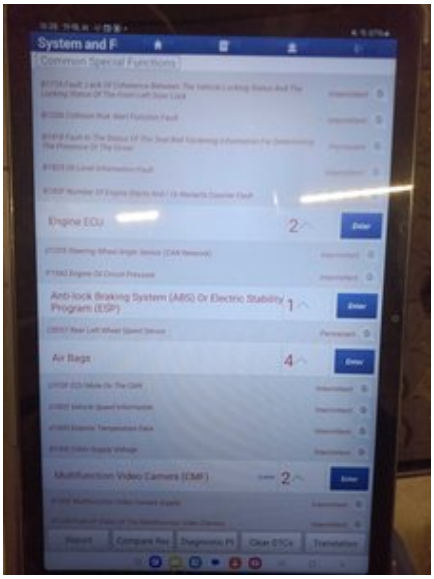
OBD II diagnostika

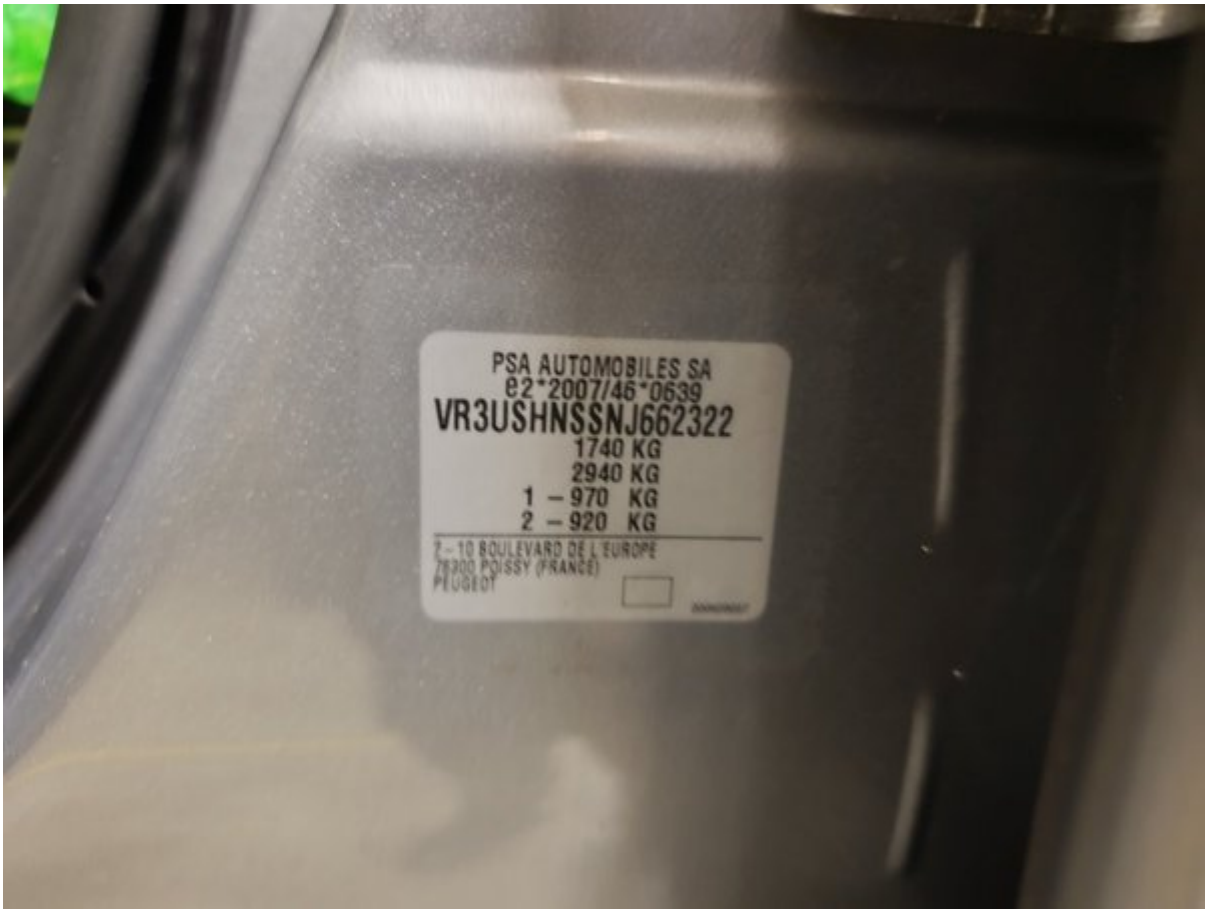
PSA AUTOMOBILES SA
e2*2007/46*0639
VR3USHNSSNJ662322
1740 KG
2940 KG
1 – 970 KG
2 – 920 KG
2 – 10 BOULEVARD DE L'EUROPE
78300 POISSY (FRANCE)
PEUGEOT

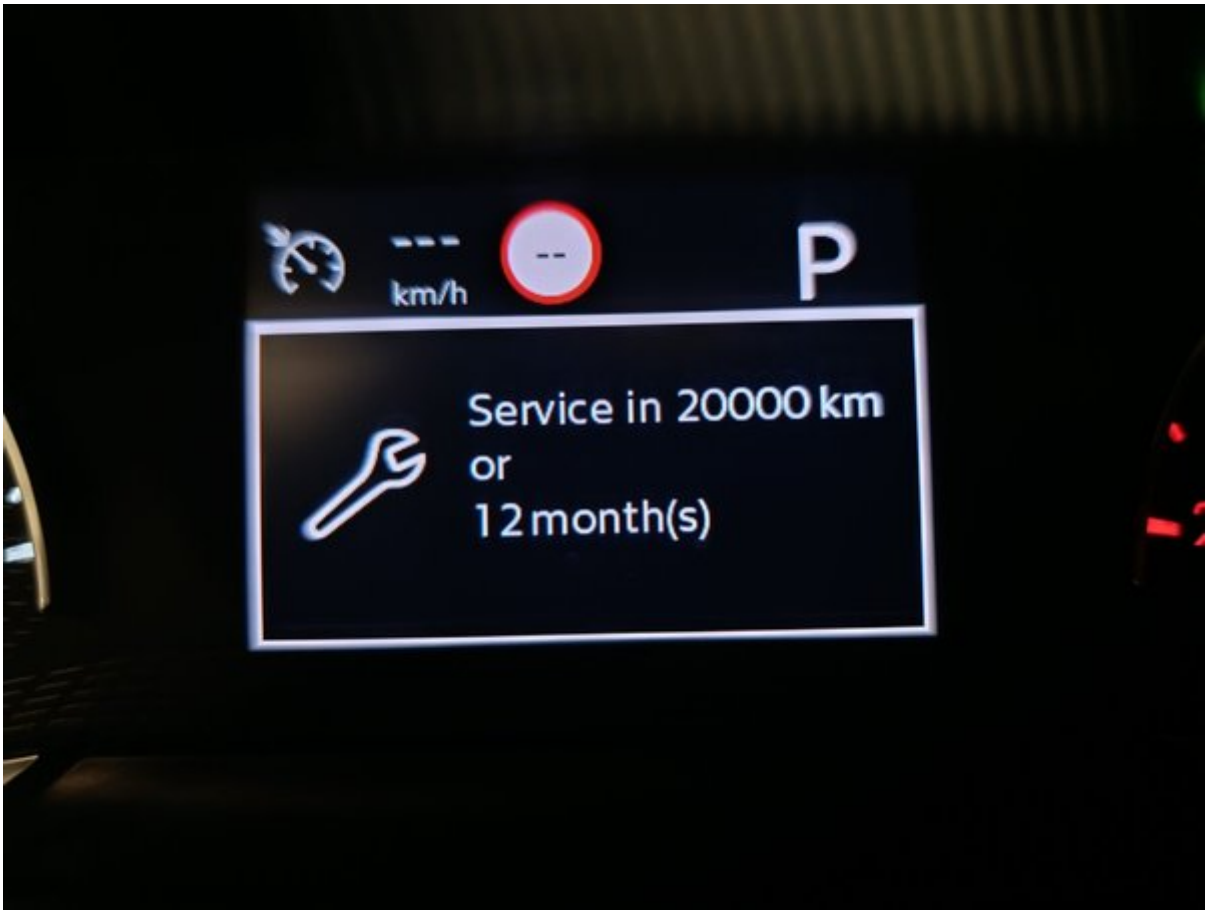
TotalEnergies
5W30
496
Next Oil Change
496
LONGO
baltics.totalenergies.com
+
-
24V
12V

---
km/h
--
P
Service in 20000 km
or
12 month(s)

- 1. Variklio Alyvos ir Filtro Keitimas
