Diagnostikos ataskaita

2017 SKODA KODIAQ Style Business

„Longo“ atliktos išsamios diagnostikos metu užfiksuotos 27 pastabos dėl automobilio būklės.

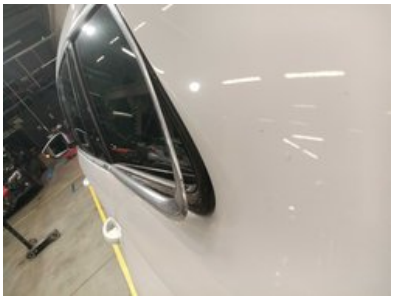
12. Šonas: Kairė ir Dešinė Pusė - Matomi Pažeidimai ir Įbrėžimai

13. Šonas: Kairė ir Dešinė Pusė - Matomi Pažeidimai ir Įbrėžimai

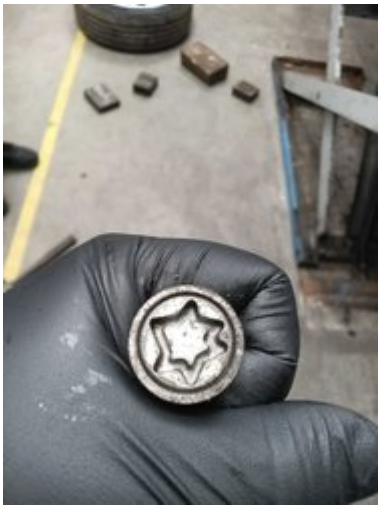
1. KITA: Išimti rakinamus ratų varžtus

2. KITA: Variklio Alyvos ir Filtro Keitimas

3. KITA: Pakeisti Padangas

4. VARIKLIS: Pagalbinių Įrenginių Diržas

5. VARIKLIS: Paskirstymo diržas

6. STABDŽIAI: Priekiniai Stabdžių Diskai Abu

7. PAKABA: Pakabos Apatinės Svirtės Galinė Įvorė Kairė

- 1. Išimti rakinamus ratų varžtus
- 2. Pagalbinių įrenginių diržas
- 3. Pasukamojo Veleno Pavaros Diržas
- 4. Variklio Alyvos ir Filtro Keitimas
- 5. Pakeisti Padangas
- 6. Lizdas
