Diagnostikos ataskaita

2023 VOLKSWAGEN TIGUAN Life Business

Paruošimo ir remonto ataskaita

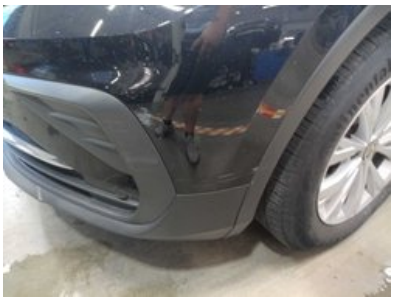
1. Priekis: Priekinis Buferis - Būklė ir Lygiavimas

2. Žibintai: Galiniai žibintai (Stabdžių, rūko, posūkių) - Pagrindinis veikimas, pažeidimai ir spalva

3. Šonas: Kairė ir Dešinė Pusė - Matomi Pažeidimai ir Įbrėžimai

1. Pakeisti Galinius Žibintus

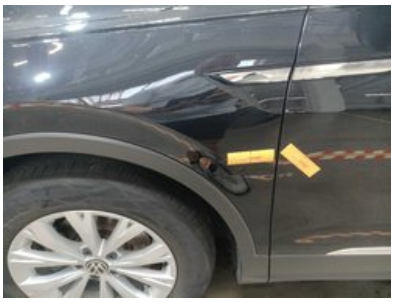
4. Šonas: Kairė ir Dešinė Pusė - Matomi Pažeidimai ir Įbrėžimai

5. Šonas: Kairė ir Dešinė Pusė - Matomi Pažeidimai ir Įbrėžimai

6. Šonas: Kairė ir Dešinė Pusė - Matomi Pažeidimai ir Įbrėžimai

7. Šonas: Kairė ir Dešinė Pusė - Matomi Pažeidimai ir Įbrėžimai

1. Dažyti Duris
2. Dažyti Priekinį Sparną

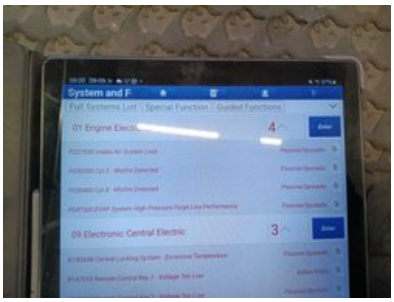
1. KITA: Variklio Alyvos ir Filtro Keitimas

2. KITA: Pakeisti Padangas

3. PAKABA: Stabilizatoriaus Traukė, Išorinė

4. VARIKLIS: Variklio Apatinis Dangtelis

5. VARIKLIO VALDYMAS - UŽDEGIMAS: Uždegimo Žvakės

1. Stabilizatoriaus Traukė - Išorinė
2. Variklio Alyvos ir Filtro Keitimas
3. Žvakės
4. Variklio Apatinis Dangtelis
