Diagnostikos ataskaita

2021 VOLKSWAGEN ARTEON R-Line

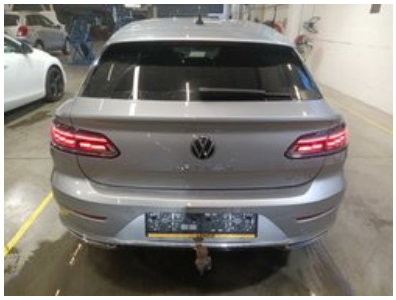
2. KITA: Variklio Alyvos ir Filtro Keitimas
