Diagnostikos ataskaita

2023 PEUGEOT 3008 Allure

Nustatytos būklės santrauka

„Longo“ atliktos išsamios diagnostikos metu užfiksuotos 7 pastabos dėl automobilio būklės.

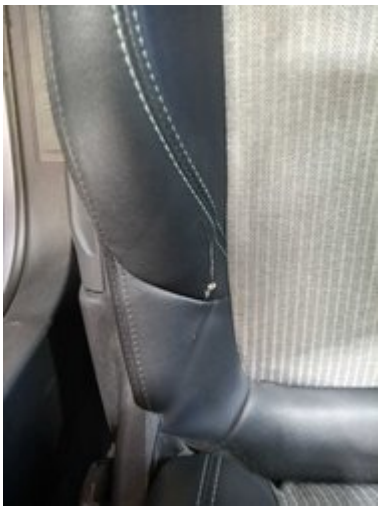
Salonas

1. Sėdynės: Visos Sėdynės - Būklė

2. Vidus: Porankis - Veikimas ir Būklė

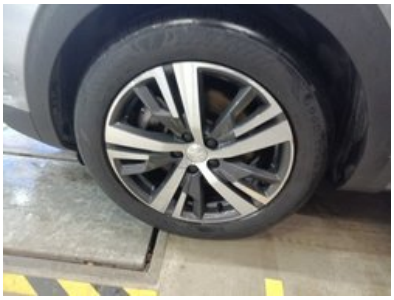
Kėbulas

1. Šonas: Ratai - Būklė

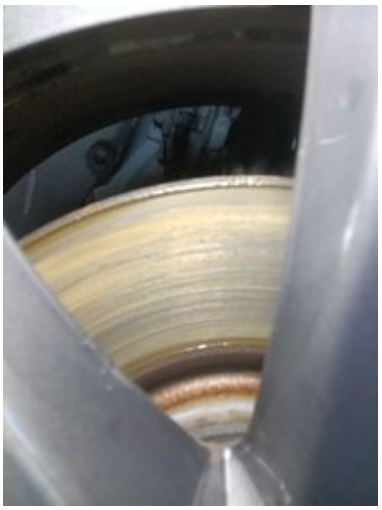
Mechaninė dalis

1. STABDŽIAI: Galiniai Stabdžių Diskai su Kaladėlėmis

2. STABDŽIAI: Priekiniai Stabdžių Diskai Abu

3. KITA: Pakeisti Padangas

4. KITA: Variklio Alyvos ir Filtro Keitimas
