Diagnostikos ataskaita

2016 NISSAN QASHQAI Tekna

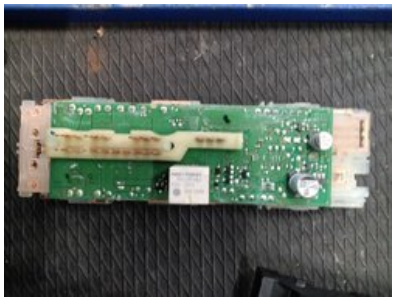
Salonas

1. Durys: Elektrinių Langų Veikimas - Visi Langai

2. Priekis: Langų Valytuvų Guma ir Rankena (Priekiniai ir Galiniai) - Būklė

3. Vidus: Salono Apšvietimas - Pagrindinis Veikimas ir Pažeidimas

4. Vidus: Pavarų Svirtis Apsauga ir Pavarų Svirtis Rankena - Būklė

5. Sėdynės: ISOFIX - Veikimas ir Būklė

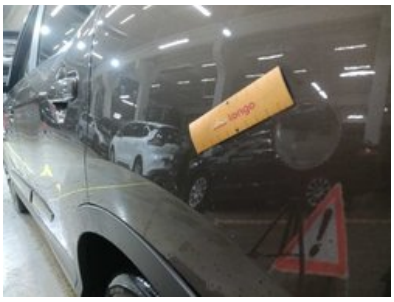
1. Šonas: Išoriniai Veidrodžiai - Veidrodžio Vientisumas ir Tvirtinimas Prie Automobilio

2. Šonas: Ratai - Būklė

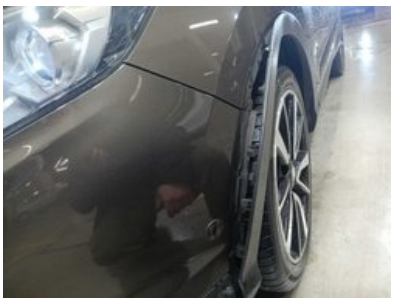
5. Šonas: Kairė ir Dešinė Pusė - Matomi Pažeidimai ir Įbrėžimai
