Diagnostikos ataskaita

2015 AUDI Q5 Ambition Quattro

Spalva: Juoda	CO_2 NEDC emisija: 154 g/km
Kuro tipas: Dyzelinas	
Kėbulo tipas: Visureigis	Bendroji transporto priemonės masė (GVW): 2490 kg
Durų skaičius: 5	Variklio darbinis tūris: 3.00 l
Vietų skaičius: 5	Cilindrai: 6
Rida: 131 749 km	Galia: 190 kW
VIN kodas: WAUZZZ8R8GA049288	Kuro sąnaudos: 5.90 l/100km
Pavarų dėžė: Automatinė	Padangų dydis: 235/65 - 17"
Varantieji ratai: Visi varantieji	Longo vidinis numeris: G432075
Longo Certified

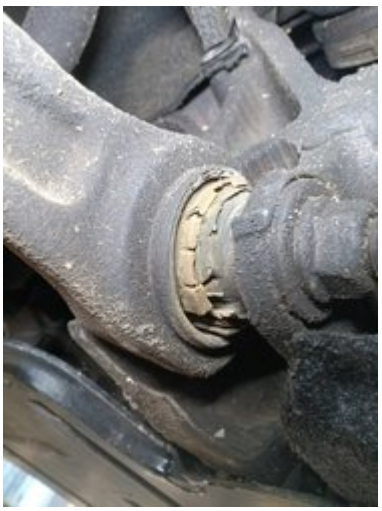
1. PAKABA: Pakabos Apatinė Svirtis Galinė Abi

- 1. Variklio Alyvos ir Filtro Keitimas
- 2. Stabilizatoriaus Traukė - Išorinė (Abi)
- 3. Pakabos Apatinė Svirtis (Abi)
- 4. Pakabos Apatinė Svirtis, Galinė (Abi)
- 5. Priekinių Ratų Suvedimas (Konvergencija)

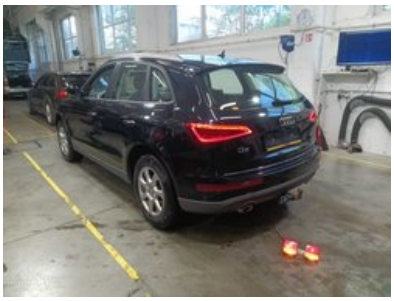
2. Stabdžių Testavimo Linijos Rezultatai
