Diagnostikos ataskaita

2016 MAZDA 3 GT-M

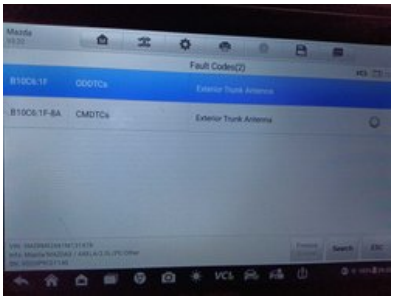
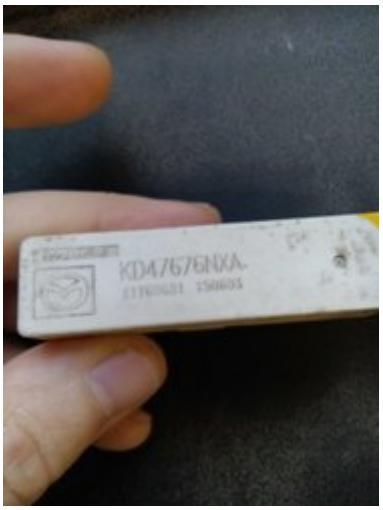
1. PAKABA: Pakabos Apatinė Svirtis

2. PAKABA: Stabilizatoriaus Išorinė Traukė, Abi Pusės

3. KITA: Variklio Alyvos ir Filtro Keitimas

4. KITA: Pakeisti Padangas

5. VARIKLIS: Alkūninio Veleno Vožtuvų Dangtelis ir Tarpinė

6. BENDRIEJI ELEKTROS KOMPONENTAI: Keyless Antena

- 1. Pakabos Apatinė Svirtis
- 2. Pakeisti Padangas
- 3. Variklio Alyvos ir Filtro Keitimas
- 4. Stabilizatoriaus Traukė - Išorinė (Abi)
- 5. Pasukamojo Veleno/Vožtuvų Dangtelis ir Sandariklis
- 6. Kita: Beraktė Antena
