Diagnostikos ataskaita

2022 VOLVO V60 Cross Country Pro

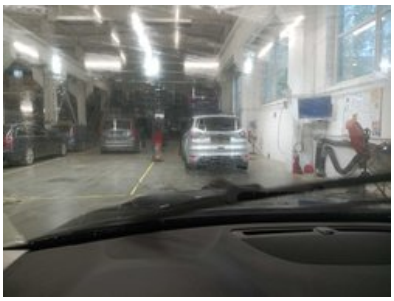
1. Priekis: Langų Valytuvų Guma ir Rankena (Priekiniai ir Galiniai) - Būklė
