Diagnostikos ataskaita

2016 KIA CEED First Edition

Diagnostikos informacija

Patikrinta sertifikuotos „Longo Shared Service“ diagnostikų komandos: Eimantas A., Mindaugas G., Arnas S.

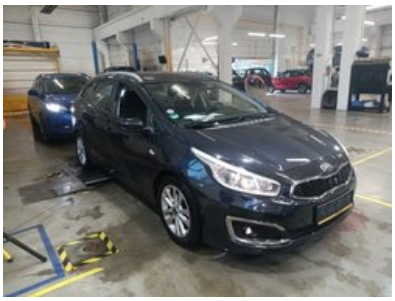
Mechaninė dalis

1. KITA: Variklio Alyvos ir Filtro Keitimas

2. VARIKLIS: Alkūninio Veleno Vožtuvų Dangtelis ir Tarpinė

3. STABDŽIAI: Priekiniai Stabdžių Diskai Abu

- 1. Variklio Alyvos ir Filtro Keitimas
- 2. Keisti Žibintų Dangčius
