Diagnostikos ataskaita

2020 SKODA OCTAVIA Sport Business

Diagnostikos informacija

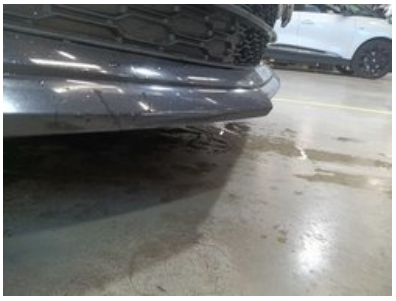
Kėbulas

1. Šonas: Ratai - Būklė

2. Priekis: Priekinis Buferis - Būklė ir Lygiavimas
