Diagnostikos ataskaita

2017 AUDI Q3 Sport

Paruošimo ir remonto ataskaita

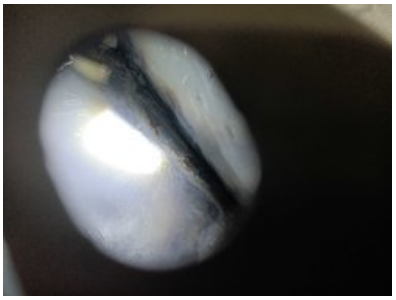
1. Galas: Bagažinė - Atidarymo ir laikymo mechanizmas

2. Galas: Galinis bamperis - Būklė ir centravimas

3. Žibintai: Galiniai žibintai (Stabdžių, rūko, posūkių) - Pagrindinis veikimas, pažeidimai ir spalva

4. Žibintai: Galiniai žibintai (Stabdžių, rūko, posūkių) - Pagrindinis veikimas, pažeidimai ir spalva

5. Kita: Girdimi Požymiai (Atsilaisvinusios Dalys, Barškėjimas ir kt.)

1. Pakeisti Galinius Posūkių Žibintus

1. Kita: Bagažinės Keitimas
