Diagnostikos ataskaita

2023 PEUGEOT 2008 Active Pack

Paruošimo ir remonto ataskaita

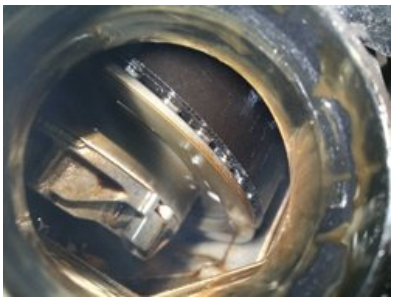
Mechaninė dalis

1. KITA: Pakeisti Padangas

2. KITA: Variklio Alyvos ir Filtro Keitimas

3. VARIKLIS: Ekscentrinio Veleno Pavaros Diržo Komplektas

4. STABDŽIAI: Priekiniai Stabdžių Diskai Abu

- 1. Priekiniai Stabdžių Diskai (Abu)
- 2. Pakeisti Padangas
- 3. Pasukamojo Veleno Pavaros Diržo Komplektas
- 4. Variklio Alyvos ir Filtro Keitimas
