Diagnostikos ataskaita

2014 HYUNDAI IX35 i-Magine

Nustatytos būklės santrauka

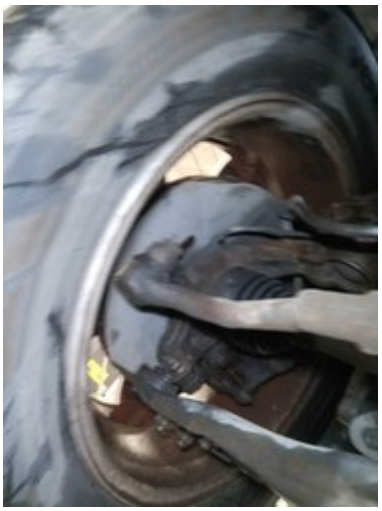
1. STABDŽIAI: Priekiniai Stabdžių Diskai Abu

2. STABDŽIAI: Galiniai Stabdžių Diskai

3. STABDŽIAI: Stovėjimo Stabdžio Laisvasis Eiga

4. KITA: Variklio Alyvos ir Filtro Keitimas

5. VARIKLIS: Alkūninio Veleno Vožtuvų Dangtelis ir Tarpinė

6. VAIRAS: Geometrija - visas transporto priemonės

7. VAIRAS: Vairo Traukės Antgalis

8. KĖBULAS - PRIEKINĖ SEKCIJA: Sugadinimas

- 1. Pakeisti Galinį Valytuvą (Mechaniškai)
- 2. Vairo Traukės Antgalis
- 3. Variklio Alyvos ir Filtro Keitimas
- 4. Stovėjimo Stabdžio Laisvasis Eiga
- 5. Geometrija - Visas Automobilis
