Diagnostikos ataskaita

2017 VOLKSWAGEN TIGUAN R-Line 4Motion

Paruošimo ir remonto ataskaita

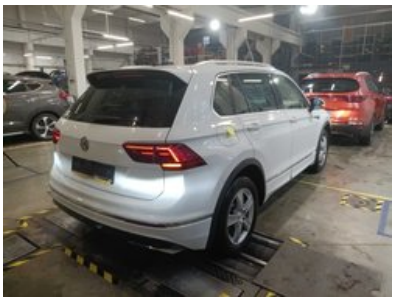
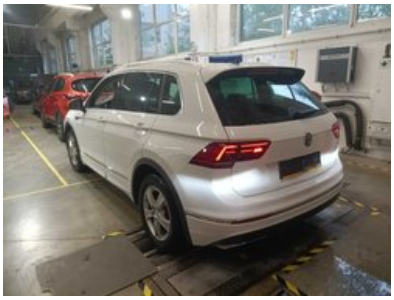
7. IŠMETIMO SISTEMA: Išmetamųjų Dujų Slėgio Jutiklis

- 1. Išmetimo Slėgio Jutiklis
- 2. Variklio Alyvos ir Filtro Keitimas
- 3. Įkrauti Akumuliatorių
- 4. Smagratis
- 5. DPF Filtro Regeneracija/Valymas
- 6. Priekinių Ratų Suvedimas (Konvergencija)
