Diagnostikos ataskaita

2021 VOLVO XC40 Business Pro

Paruošimo ir remonto ataskaita

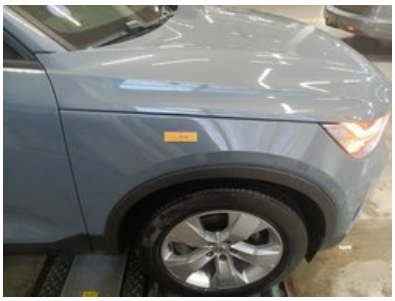
1. Vidus: Apdailos detalės - Būklė
