Diagnostikos ataskaita

2015 VOLVO V40 Cross Country

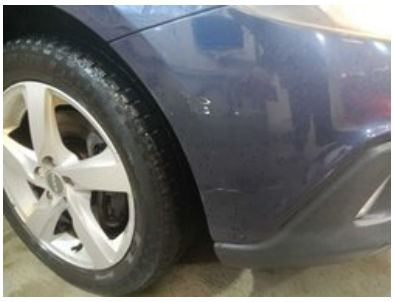
1. Šonas: Kairė ir Dešinė Pusė - Matomi Pažeidimai ir Įbrėžimai
