Diagnostikos ataskaita

2020 SKODA KAROQ Sportline Business

Paruošimo ir remonto ataskaita

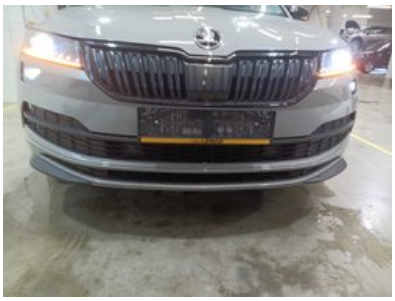
1. Priekis: Priekinis Buferis - Būklė ir Lygiavimas

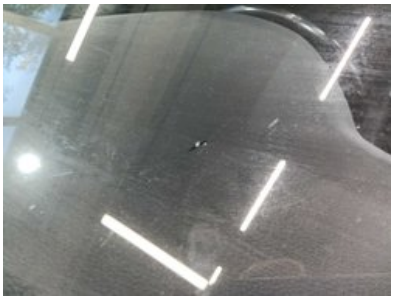
2. Priekis: Priekinio stiklo vientisumas - Be TA neleidžiančių pažeidimų

- 1. Priekinio Stiklo Remontas

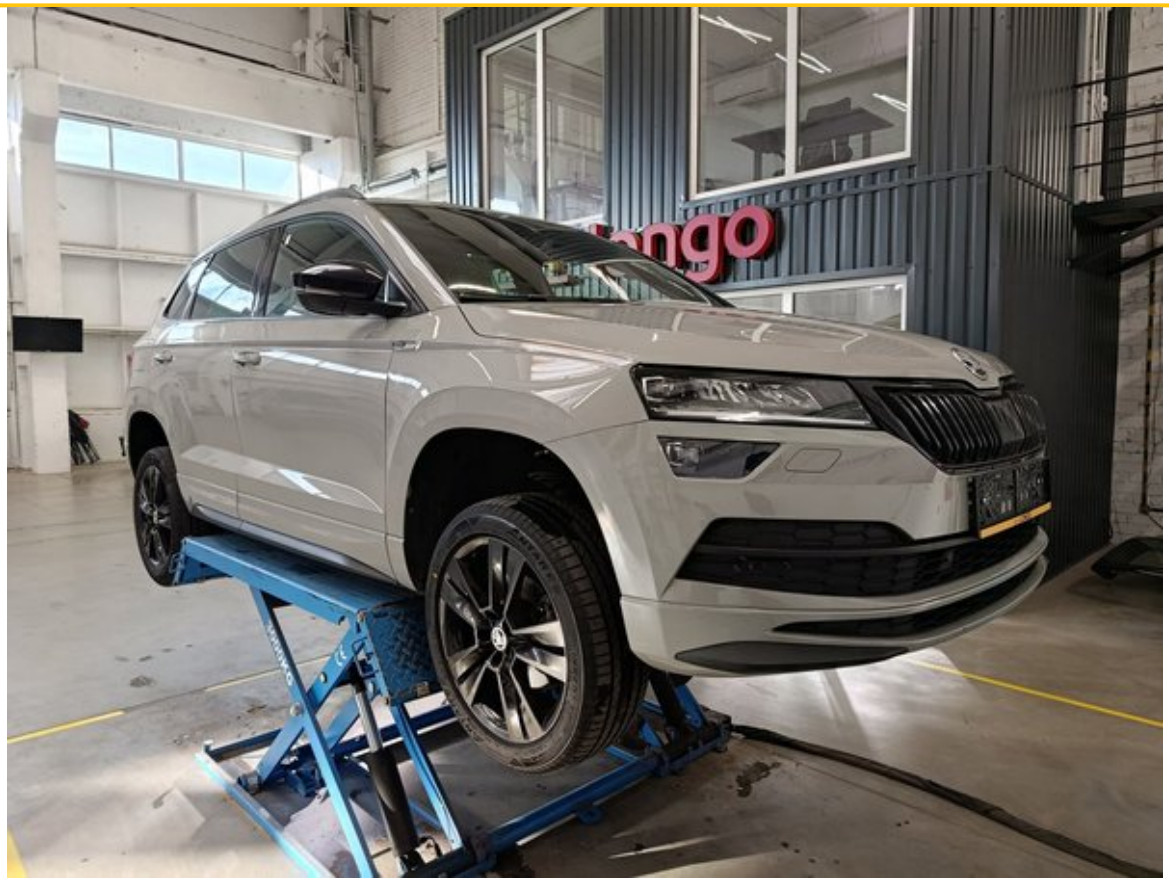
ANTARES
INGENS

1. Alyvos Filtras (OP616/3)
2. Svirties Įvorė (1006100036)
3. Quartz Ineo Xtra EC6 0W20 208L 4.3L
4. Antares 215/50R18 92V Ingens EV (AT000410)
5. Alyvos Išleidimo Kaištis (32912281)
