Diagnostikos ataskaita

2015 AUDI A6 Business Edition

Paruošimo ir remonto ataskaita

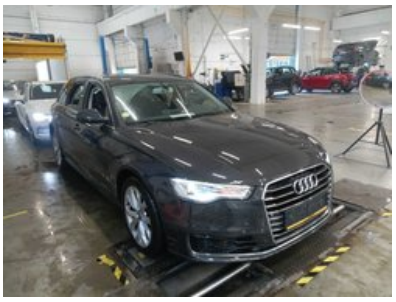
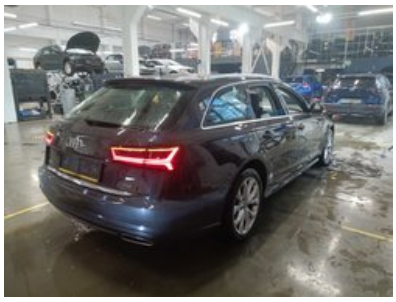
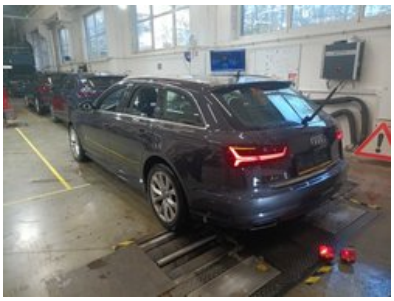
1. Priekis: Langų Valytuvų Guma ir Rankena (Priekiniai ir Galiniai) - Būklė

1. KITA: Variklio Alyvos ir Filtro Keitimas

2. STABDŽIAI: Priekiniai Stabdžių Diskai Abu

3. STABDŽIAI: Galiniai Stabdžių Diskai

4. PAKABA: Pakabos Apatinės Svirtės Priekinė Įvorė

5. PAKABA: Stabilizatoriaus Išorinė Traukė, Abi Pusės

6. VARIKLIS: Alkūninio Veleno Vožtuvų Dangtelis ir Tarpinė (Abu)

- 1. Variklio Alyvos ir Filtro Keitimas
- 2. Stabilizatoriaus Traukė - Išorinė (Abi)
- 3. Pakabos Apatinė Svirtis, Priekinė — Įvorė
- 4. Pakeisti Galinį Valytuvą (Mechaniškai)
