Diagnostikos ataskaita

2013 LAND ROVER DISCOVERY

Paruošimo ir remonto ataskaita

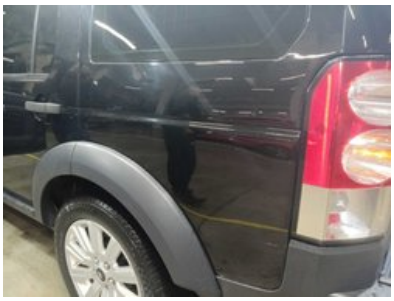
Kėbulas

1. Šonas: Kairė ir Dešinė Pusė - Matomi Pažeidimai ir Įbrėžimai

2. Šonas: Kairė ir Dešinė Pusė - Matomi Pažeidimai ir Įbrėžimai

3. Šonas: Kairė ir Dešinė Pusė - Matomi Pažeidimai ir Įbrėžimai

4. Šonas: Kairė ir Dešinė Pusė - Matomi Pažeidimai ir Įbrėžimai

5. Kita: Stogas - Regimi pažeidimai (pvz., kruša)

6. Kita: Papildomi Poliravimo Darbai

7. Žibintai: Galiniai žibintai (Stabdžių, rūko, posūkių) - Pagrindinis veikimas, pažeidimai ir spalva

- 1. Pakeisti Galinius Žibintus

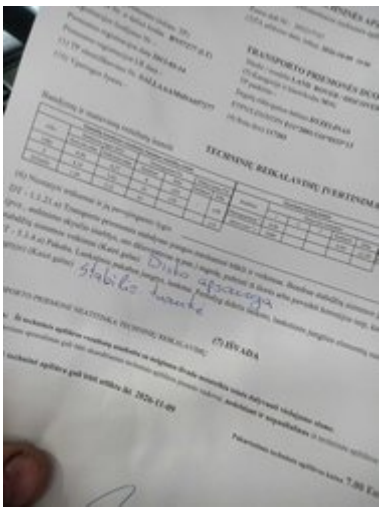
Mechaninė dalis

1. PAKABA: Stabilizatoriaus Traukė, Išorinė

2. KITA: Variklio Alyvos ir Filtro Keitimas

3. STABDŽIAI: Priekiniai Stabdžių Diskai Abu su Kaladėlėmis

4. STABDŽIAI: Galiniai Stabdžių Diskai

5. STABDŽIAI: Galinė Apsauginė Plokštė (Viena)

6. IŠMETIMO SISTEMA: Vamzdis - Galinis/Išmetimo/Duslintuvas

7. VAIRAS: Geometrija - visas transporto priemonės

- 1. Vamzdis - Galinis/Išmetimo/Duslintuvas
- 2. Variklio Alyvos ir Filtro Keitimas
- 3. Galinė Apsauginė Plokštė (Viena)
- 4. Geometrija - Visas Automobilis
- 5. Stabilizatoriaus Traukė - Išorinė
