Diagnostikos ataskaita

2017 FORD KUGA Vignale

Nustatytos būklės santrauka

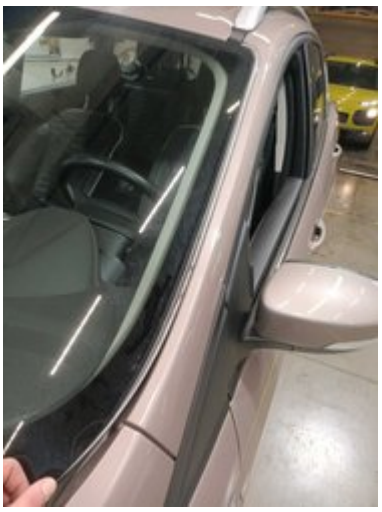
Kėbulas

1. Šonas: Ratai - Būklė

2. Galas: Galinis bamperis - Būklė ir centravimas

3. Priekis: Priekinio stiklo vientisumas - Be TA neleidžiančių pažeidimų

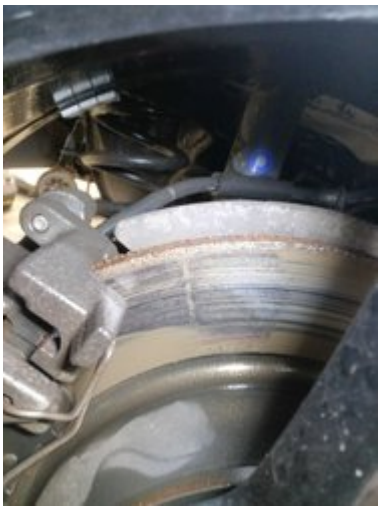
Mechaninė dalis

2. STABDŽIAI: Galiniai Stabdžių Diskai su Kaladėlėmis

3. STABDŽIAI: Priekiniai Stabdžių Diskai Abu su Kaladėlėmis

4. PAKABA: Pakabos Apatinė Svirtis Abi

- 1. Variklio Alyvos ir Filtro Keitimas
