Raport diagnostyczny

2021 SKODA ENYAQ 80

Szczegóły diagnostyki

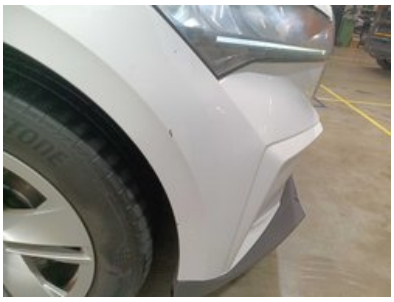
1. Tył: Zderzak tylny - Stan i ustawienie

2. Przód: Przedni Zderzak - Stan i Wyrównanie
