Raport diagnostyczny

2016 MAZDA CX-3 Exclusive-Line

Raport z przygotowania i naprawy

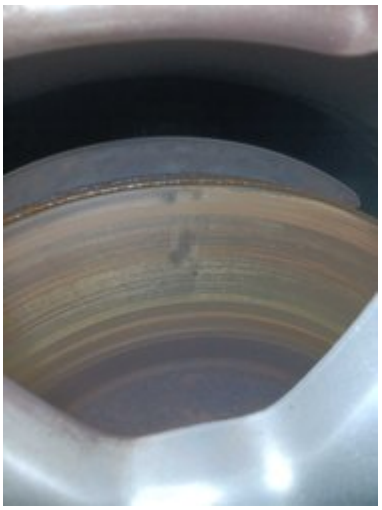
1. INNE: Naładować Akumulator

2. INNE: Regeneracja/Czyszczenie Filtra DPF

3. INNE: Wymiana Oleju i Filtra Silnika

4. INNE: Wymienić Opony

5. HAMULCE: Przednie Tarcze Hamulcowe Oba

6. HAMULCE: Tylna Tarcza Hamulcowa (Obie)

7. STEROWANIE SILNIKIEM - PALIWO: Wtryskiwacze (Wszystkie)

- 1. Wymiana Oleju i Filtra Silnika
- 2. Tylna Tarcza Hamulcowa (Oba)
- 3. Przednie Tarcze Hamulcowe (Obie)
- 4. Naładować Akumulator
- 5. Wymienić Opony
- 6. Regeneracja/Czyszczenie Filtra DPF
- 7. Wtryskiwacze (wszystkie)
