Raport diagnostyczny

2022 SKODA SUPERB Clever

Raport z przygotowania i naprawy

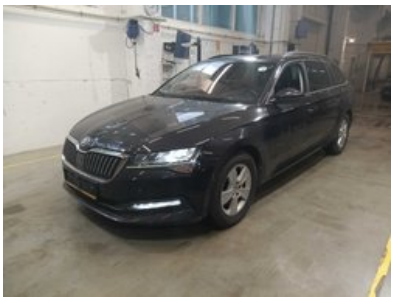
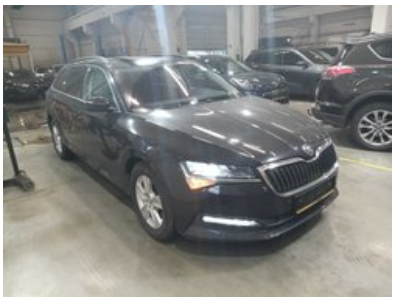
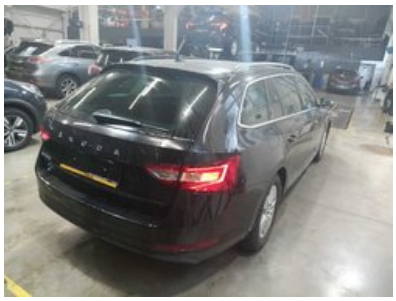
Nadwozie

1. Tył: Zderzak tylny - Stan i ustawienie

2. Tył: Bagażnik - Widoczne uszkodzenia

3. Przód: Integralność przedniej szyby - Bez uszkodzeń wykluczających przegląd techniczny

- 1. Wymiana Przedniej Szyby

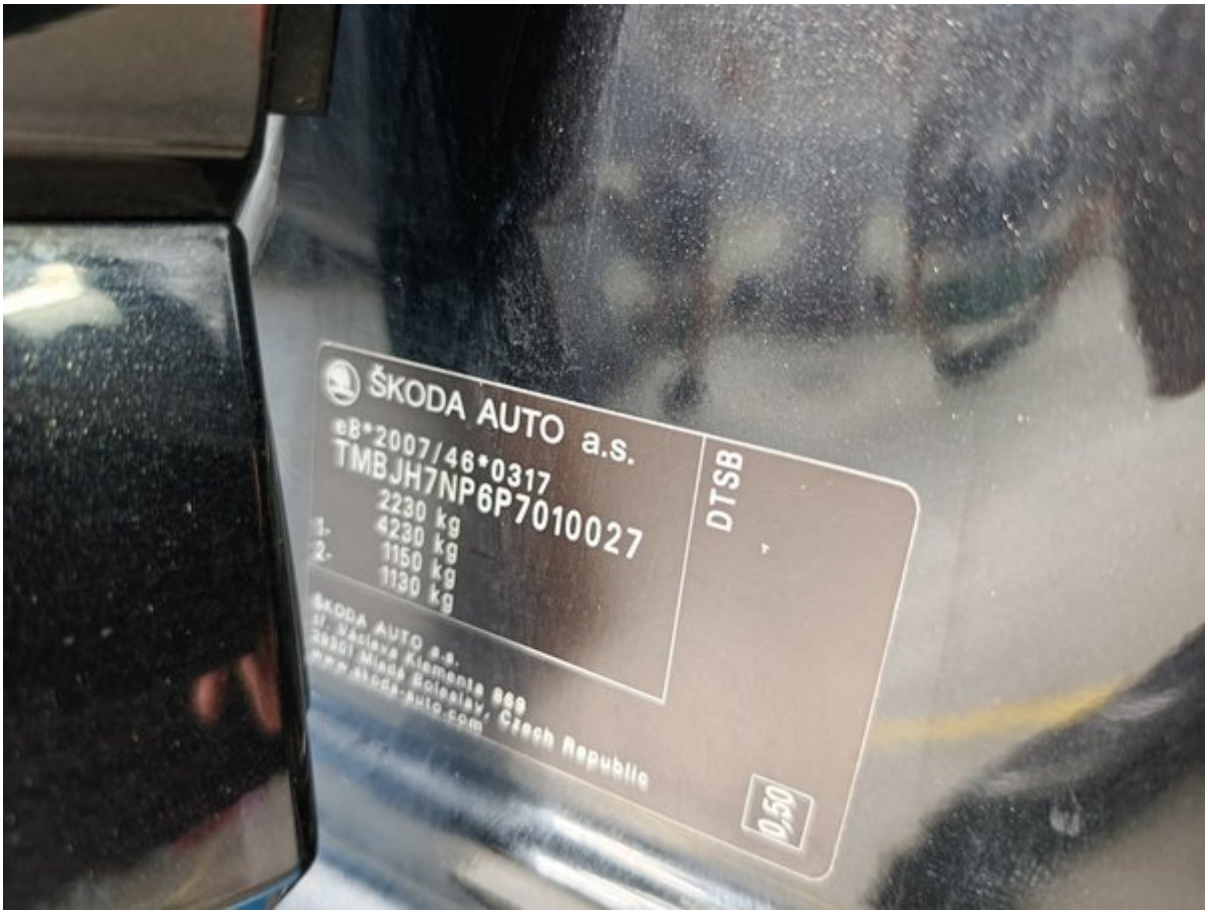
ŠKODA AUTO a.s.
e8*2007/46*0317
TMBJH7NP6P7010027
2230 kg
1. 4230 kg
2. 1150 kg
1130 kg
DTSB
0.50
