Raport diagnostyczny

2018 AUDI A6 S Line Edition

Podsumowanie zdiagnozowanych usterek

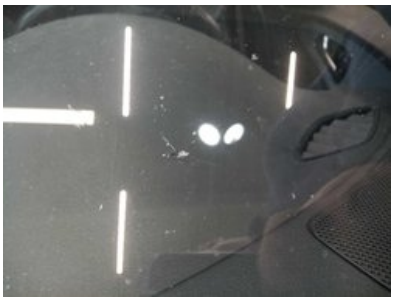
1. Oświetlenie: Światła Przednie (Miejskie, Zwykłe, Pełne Reflektory, Przeciwmgielne, Kierunkowskaz) - Podstawowe Działanie, Uszkodzenia i Kolor

2. Przód: Przedni Zderzak - Stan i Wyrównanie

3. Przód: Integralność przedniej szyby - Bez uszkodzeń wykluczających przegląd techniczny

4. Tył: Zderzak tylny - Stan i ustawienie

- 1. Naprawa Przedniej Szyby
- 2. Naprawa Przednich Świateł (Zewnętrzna)

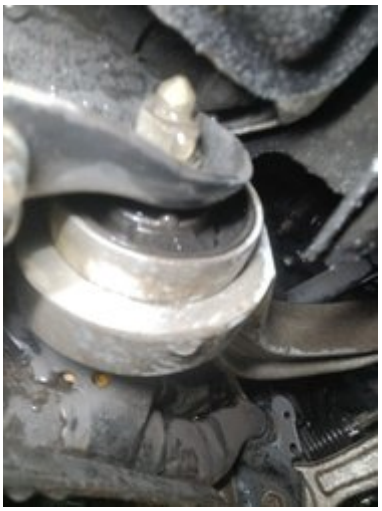
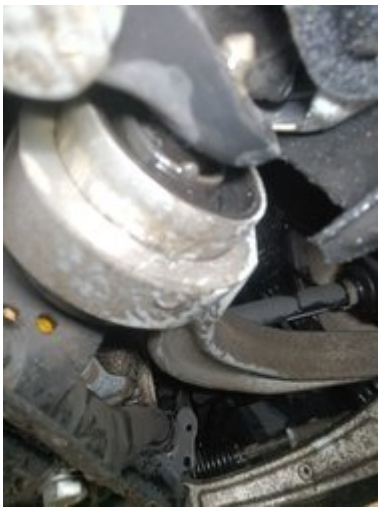
1. ZAWIESZENIE: Tuleje Dolnego Wahacza Zawieszenia Obie

2. UKŁAD CHŁODZENIA: Wąż Zbiornika Wyrównawczego

- 1. Tuleje Wahacza Dolnego Zawieszenia (Obie)
- 2. Wymienić Opony
- 3. Wąż Zbiornika Wyrównawczego
- 4. Przewody Chłodzące

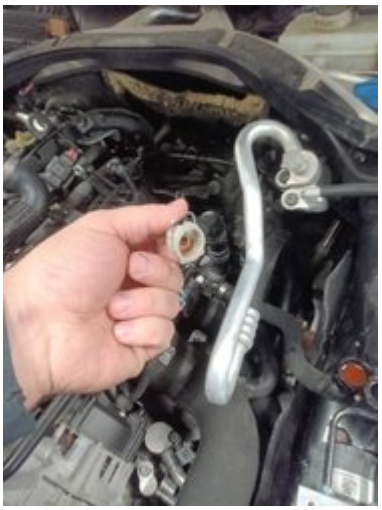
3. UKŁAD CHŁODZENIA: Przewody Chłodzące

4. INNE: Wymienić Opony
