Raport diagnostyczny

2023 VOLKSWAGEN TIGUAN Life Business

Szczegóły diagnostyki

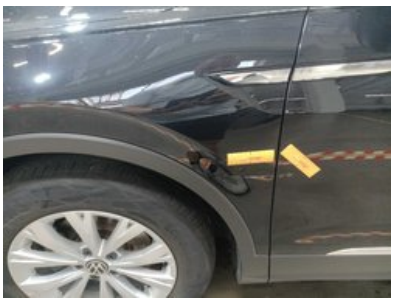
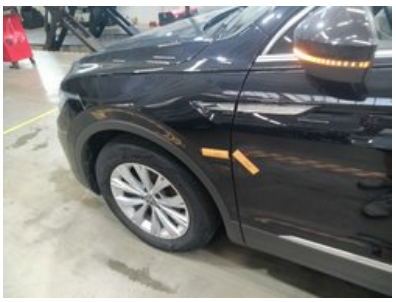
3. Bok: Lewa i Prawa Strona - Widoczne Uszkodzenia i Zadrapania

1. Malowanie Drzwi
2. Malowanie Przedniego Błotnika
