Raport diagnostyczny

2022 OPEL CORSA Edition

Raport z przygotowania i naprawy

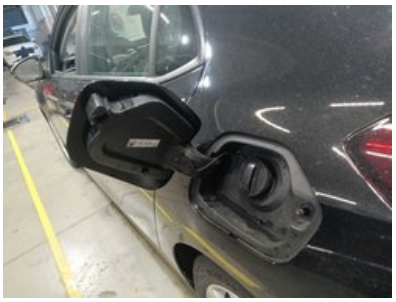
4. Inne: Dach - Widoczne uszkodzenia (np. uszkodzenia gradowe)

5. Inne: System Tankowania Paliwa - Działanie Włącznie z Korkami i Dźwignią Otwierania

1. Naprawa Kierownicy
2. Naprawa Klapy Wlewu Paliwa
