Raport diagnostyczny

# 2022 TOYOTA RAV 4 Style Plus

## Szczegóły diagnostyki

# Raport z przygotowania i naprawy

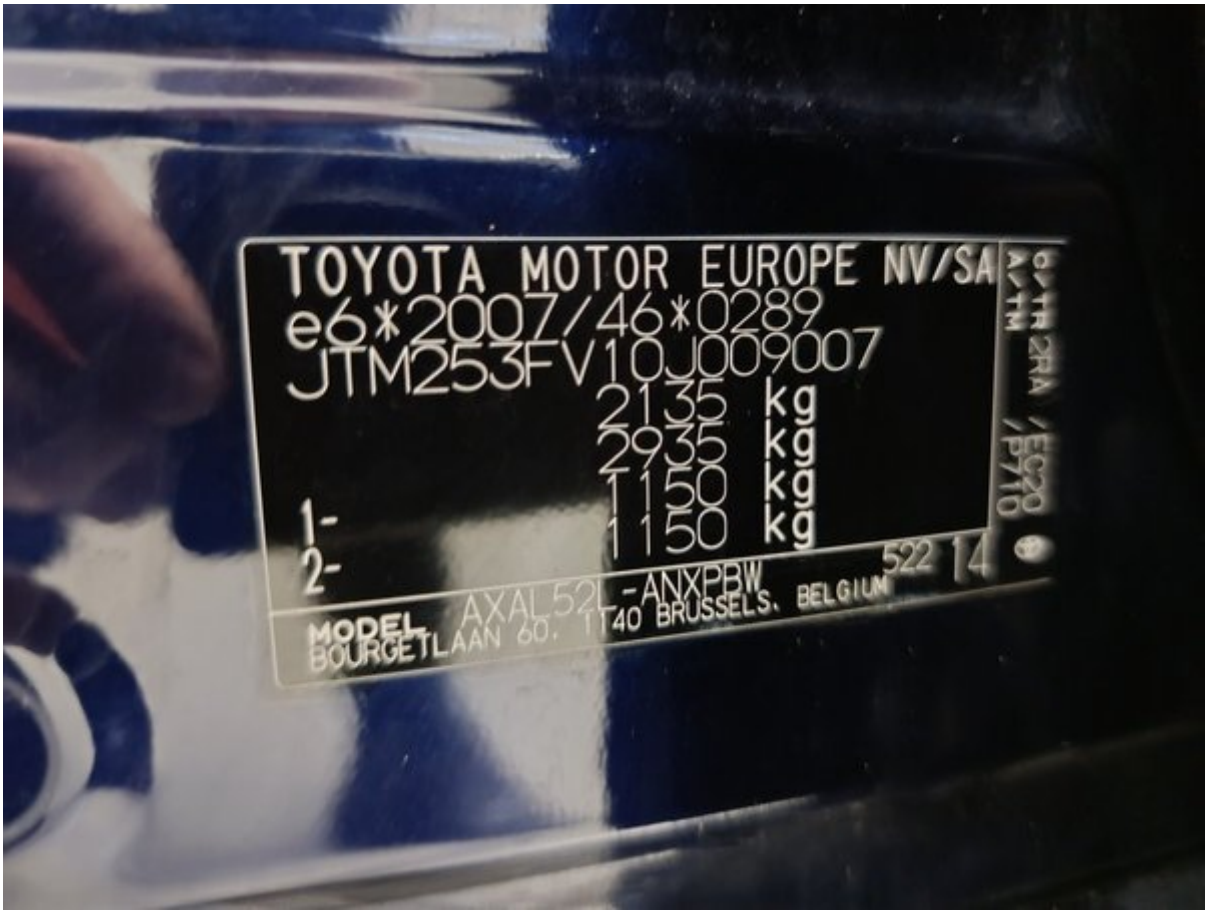
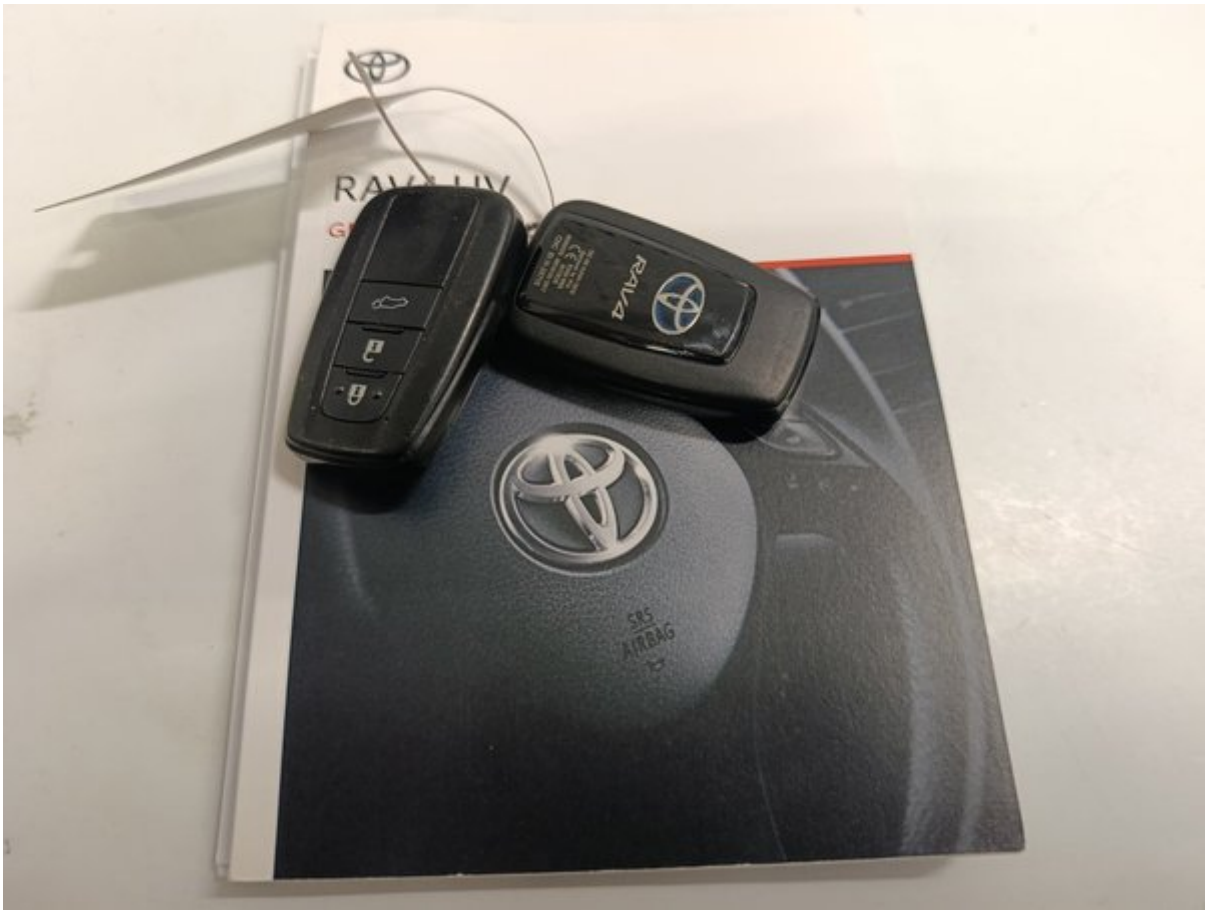
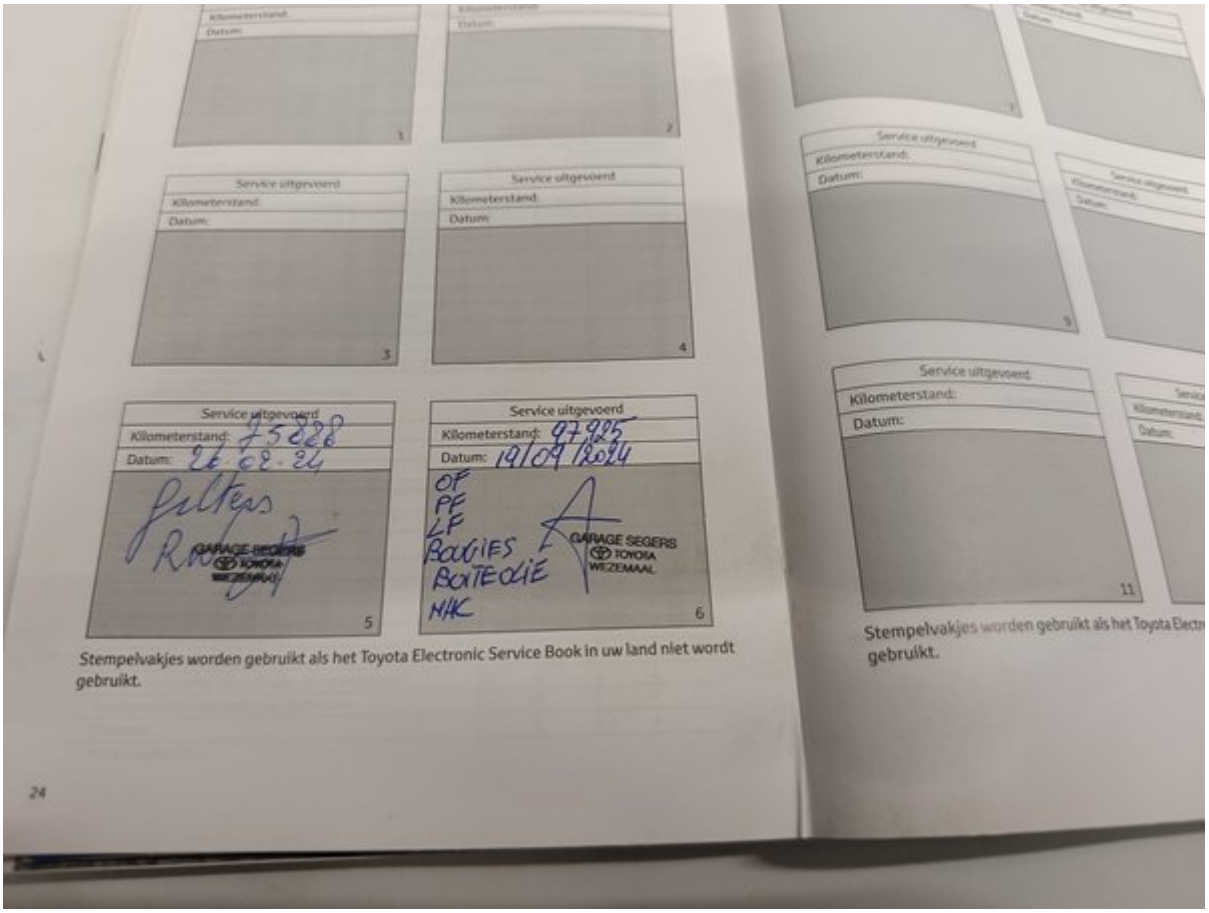
TOYOTA MOTOR EUROPE NV/SA
e6*2007/46*0289
JTM253FV10J009007
2135 kg
2935 kg
1150 kg
1150 kg
1-
2-
MODEL AXAL52L-ANXPBW
BOURGETLAAN 60, 1140 BRUSSELS, BELGIUM

0 km/h
11:28
LTA
PCS
BSM ON
OFF
RCTA ON
READY
Hold : Detail Settings
P
Outside 16°C
181244km
PWR
ECO
CHG
OFF
1/1
R
H

TotalEnergies
0W16
191244
2026.11.19
Oil Filter Change
Next Oil Change
191244
2027.11.19
Service Technician Signature:
baltics.totalenergies.com
