Raport diagnostyczny

2016 KIA SPORTAGE GT-Line AWD

Raport z przygotowania i naprawy

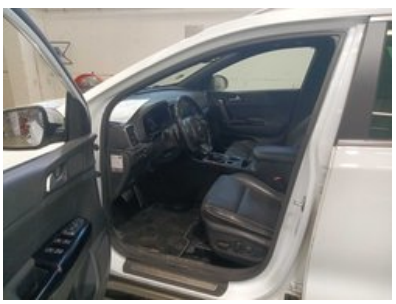
1. Przód: Kierownica - Stan

2. Przód: Guma Wycieraczek i Ramię (Przód i Tył) - Stan

3. Fotele: Wszystkie Fotele - Stan
