Raport diagnostyczny

2019 VOLKSWAGEN PASSAT B8 Comfortline

Szczegóły diagnostyki

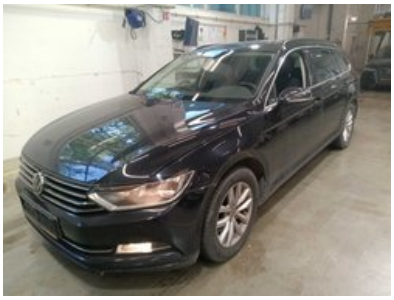
Mechanika

1. INNE: Wymiana Oleju i Filtra Silnika

2. HAMULCE: Tylna Tarcza Hamulcowa (Obie)

- 1. Wymiana Oleju i Filtra Silnika
