Raport diagnostyczny

2015 OPEL MOKKA Cosmo

Szczegóły diagnostyki

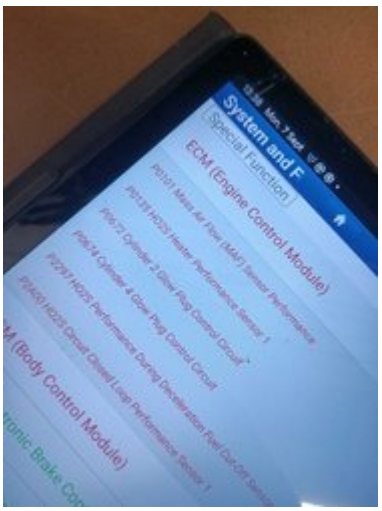
1. SILNIK: Świeca żarowa

2. SILNIK: Łańcuch Rozrządu

3. INNE: Wymiana Oleju i Filtra Silnika

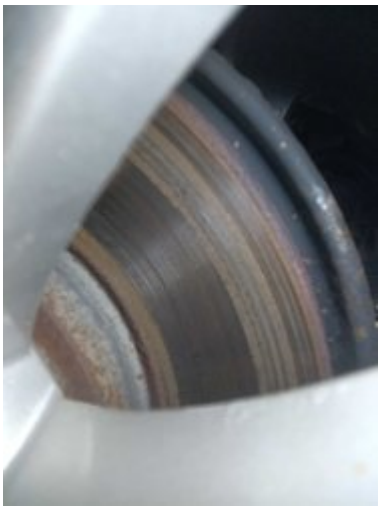
4. HAMULCE: Przednie Tarcze Hamulcowe Oba

5. HAMULCE: Tylna Tarcza Hamulcowa (Obie)

6. STEROWANIE SILNIKIEM - PALIWO: Wtryskiwacze (Wszystkie)
