Raport diagnostyczny

2016 VOLKSWAGEN GOLF 7 Business Editio

Szczegóły diagnostyki

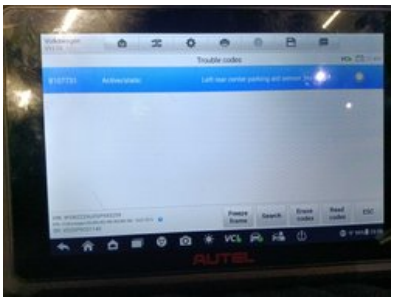
1. Wnętrze: Osłona Dźwigni Zmiany Biegów i Gałka - Stan

2. Fotele: Wszystkie Fotele - Stan

3. Operacja: Systemy wspomagania parkowania - Funkcjonowanie

- 1. Wymiana Oleju i Filtra Silnika
- 2. Przednie Tarcze Hamulcowe (Obie)
- 3. Czujnik Parkowania
- 4. Wymienić Opony

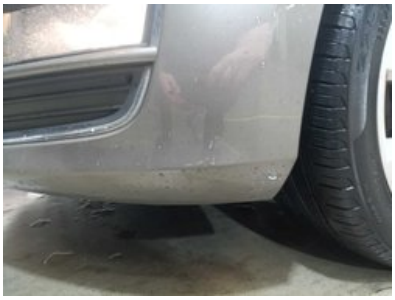
1. Przód: Integralność przedniej szyby - Bez uszkodzeń wykluczających przegląd techniczny

2. Przód: Przedni Zderzak - Stan i Wyrównanie
