Raport diagnostyczny

2020 VOLKSWAGEN TIGUAN Comfortline Bu

Raport z przygotowania i naprawy

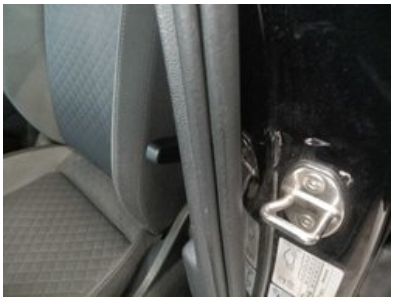
Wnętrze

1. Drzwi: Gumowe Uszczelki Drzwi

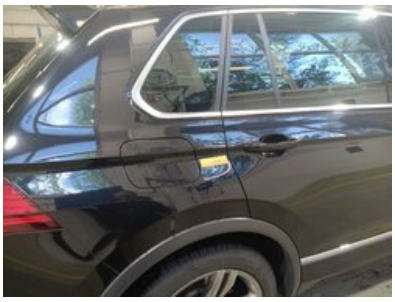
Nadwozie

1. Tył: Zderzak tylny - Stan i ustawienie

2. Przód: Przedni Zderzak - Stan i Wyrównanie

3. Bok: Lewa i Prawa Strona - Widoczne Uszkodzenia i Zadrapania

4. Bok: Lewa i Prawa Strona - Widoczne Uszkodzenia i Zadrapania

5. Bok: Lewa i Prawa Strona - Widoczne Uszkodzenia i Zadrapania

6. Bok: Koła - Stan

- 1. Malowanie Przedniego Zderzaka
- 2. Malowanie Tylnego Zderzaka
