Raport diagnostyczny

2017 KIA CEED Edition

Szczegóły diagnostyki

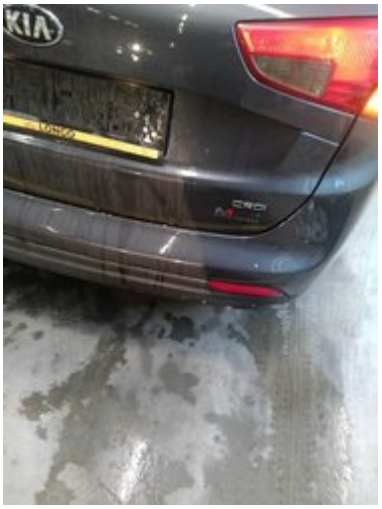
1. Przód: Przedni Zderzak - Stan i Wyrównanie

2. Tył: Zderzak tylny - Stan i ustawienie

3. Bok: Lewa i Prawa Strona - Widoczne Uszkodzenia i Zadrapania

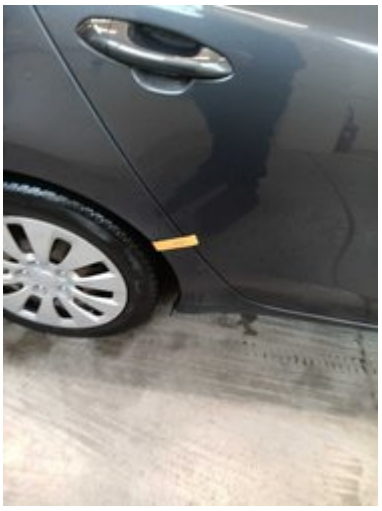
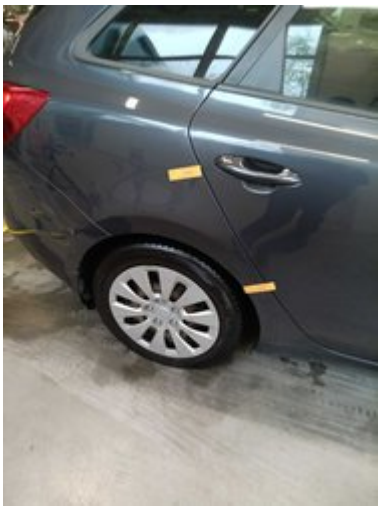
4. Bok: Lewa i Prawa Strona - Widoczne Uszkodzenia i Zadrapania

5. Bok: Lewa i Prawa Strona - Widoczne Uszkodzenia i Zadrapania

6. Bok: Lewa i Prawa Strona - Widoczne Uszkodzenia i Zadrapania

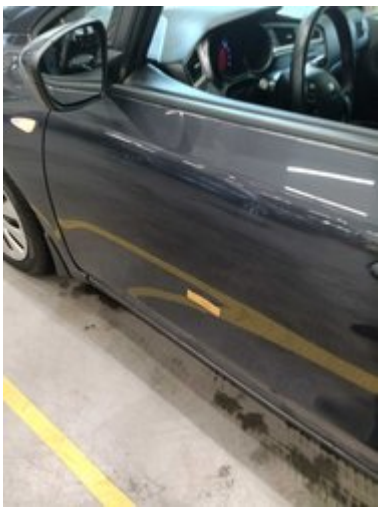
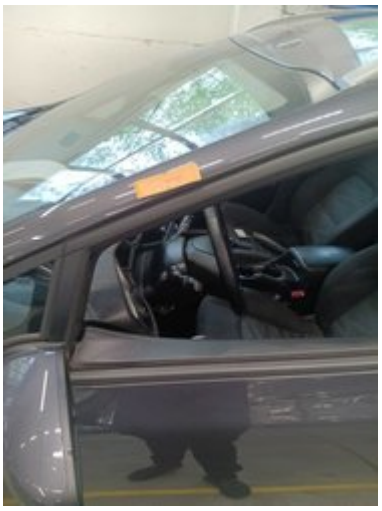
7. Bok: Lewa i Prawa Strona - Widoczne Uszkodzenia i Zadrapania

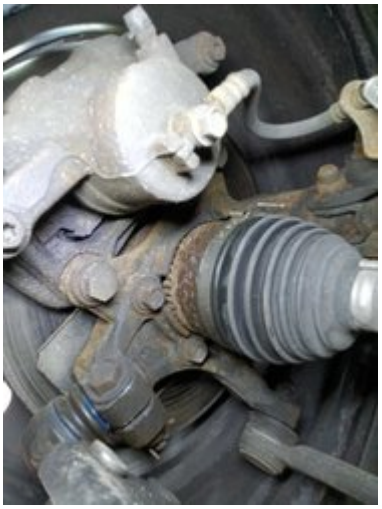
1. INNE: Wymiana Oleju i Filtra Silnika

2. INNE: Naładować Akumulator

3. ZAWIESZENIE: Przegub Kulowy Dolny

4. ZAWIESZENIE: Zwrotnica/Czop Osi w Komplecie

5. UKŁAD KIEROWNICZY: Geometria - cały pojazd

6. UKŁAD KIEROWNICZY: Przegub Końcowy Drążka Kierowniczego (Oba)

7. NADWOZIE - SEKCJA PRZEDNIA: Dolna Osłona Silnika

8. HAMULCE: Przednie Tarcze Hamulcowe Oba

- 1. Przegub Kulowy - Dolny
- 2. Zwrotnica/Czop Zwrotnicy w Komplecie
- 3. Końcówka Drążka Kierowniczego (Oba)
- 4. Przednie Tarcze Hamulcowe (Obie)
- 5. Naładować Akumulator
- 6. Wymiana Oleju i Filtra Silnika
- 7. Geometria - Pełny Pojazd

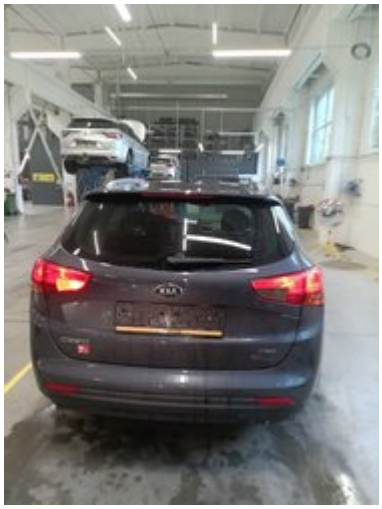
1. Wyniki Linii Testowej Hamulców
