Raport diagnostyczny

2016 VOLKSWAGEN PASSAT B8 GTE Connected Series Plus

Szczegóły diagnostyki

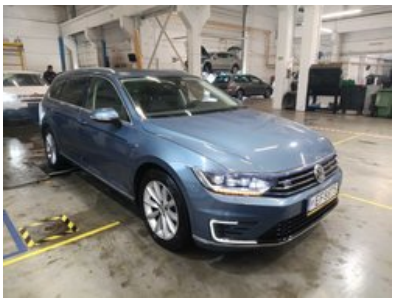
Nadwozie

1. Bok: Lewa i Prawa Strona - Widoczne Uszkodzenia i Zadrapania

2. Tył: Zderzak tylny - Stan i ustawienie

3. Tył: Bagażnik - Widoczne uszkodzenia

4. Oświetlenie: Światła tylne (Hamulca, przeciwmgielne, kierunkowskazy) - Podstawowe funkcjonowanie, uszkodzenia i kolor

1. Wymienić Tylne Lampy
2. Naprawa Szczeliny Progu

1. Malowanie Pokrywy Bagażnika
