Raport diagnostyczny

2016 BMW X1 M Sport

Szczegóły diagnostyki

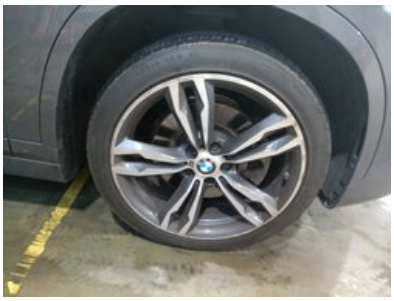
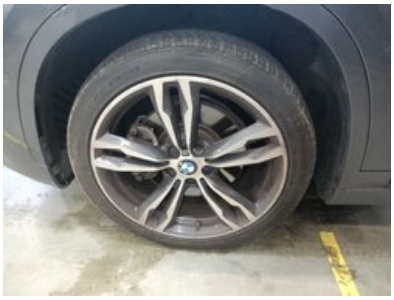
1. Bok: Koła - Stan
