Raport diagnostyczny

2018 SKODA OCTAVIA Active

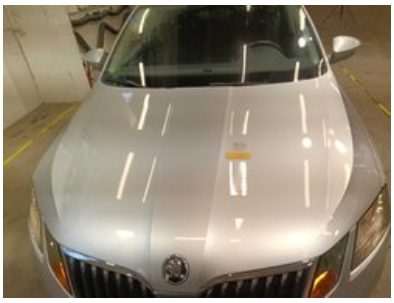
1. Przód: Maska - Widoczne Uszkodzenia

- 1. Malowanie Maski

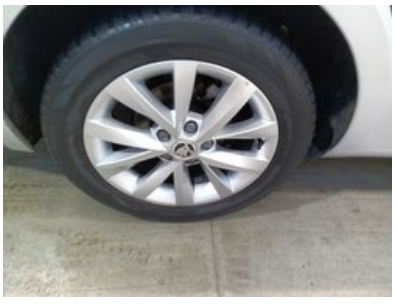
2. Bok: Koła - Stan
