Raport diagnostyczny

2019 BMW X2 Business

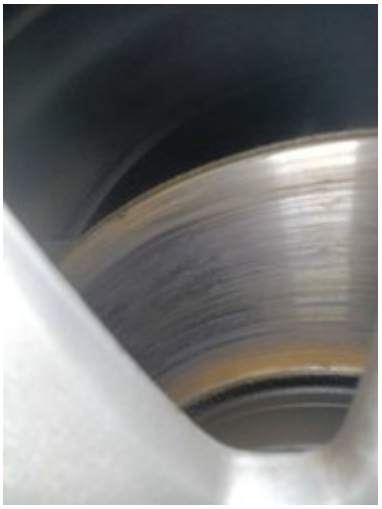
Mechanika

1. INNE: Wymiana Oleju i Filtra Silnika

2. INNE: Naładować Akumulator

3. INNE: Uzupełnienie Płynu Chłodzącego

4. SILNIK: Przepustnica Chłodnicy

5. HAMULCE: Przednie Tarcze Hamulcowe Oba

1. Uzupełnienie Płynu Chłodzącego
2. Wymiana Oleju i Filtra Silnika
3. Żaluzje Chłodnicy
4. Naładować Akumulator
