Raport diagnostyczny

2016 PEUGEOT 2008

Szczegóły diagnostyki

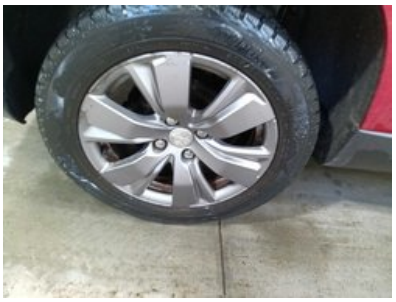
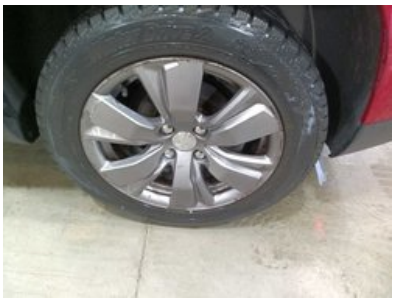
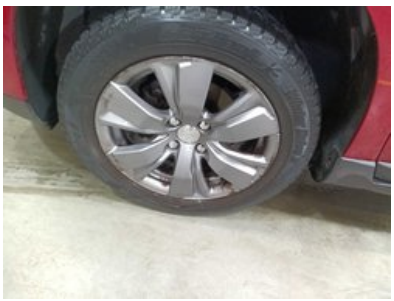
1. Bok: Koła - Stan

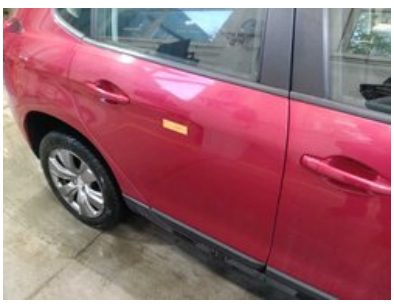
2. Bok: Lewa i Prawa Strona - Widoczne Uszkodzenia i Zadrapania
